## 07.2 RELAZIONI LEGNO-FUOCO

### Immagini – file 2

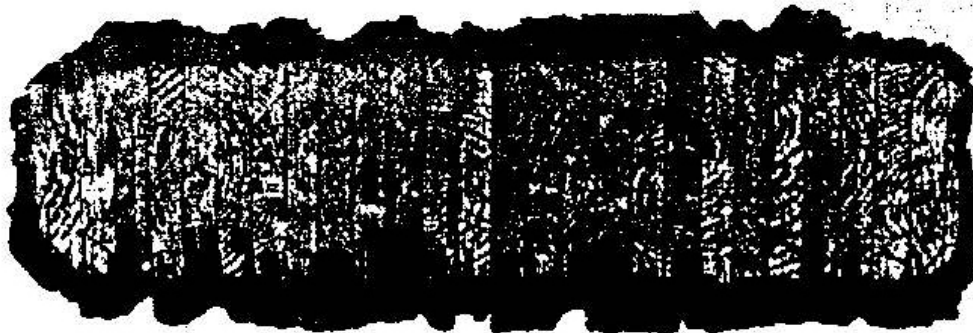
Figure 23-6. A laminated wood beam after fire. (Courtesy of Centre Technique du Bois.)

Sotto: sezione trasversale di una trave di legno Lamellare Incollato, recuperata dopo un incendio. La parte interna è in perfette condizioni, ed in grado di fornire la resistenza meccanica originale; soltanto la sezione è diminuita, a causa della carbonizzazione degli strati superficiali.
